Die Coanda-Sandwaschanlage demonstriert technische Führungsposition

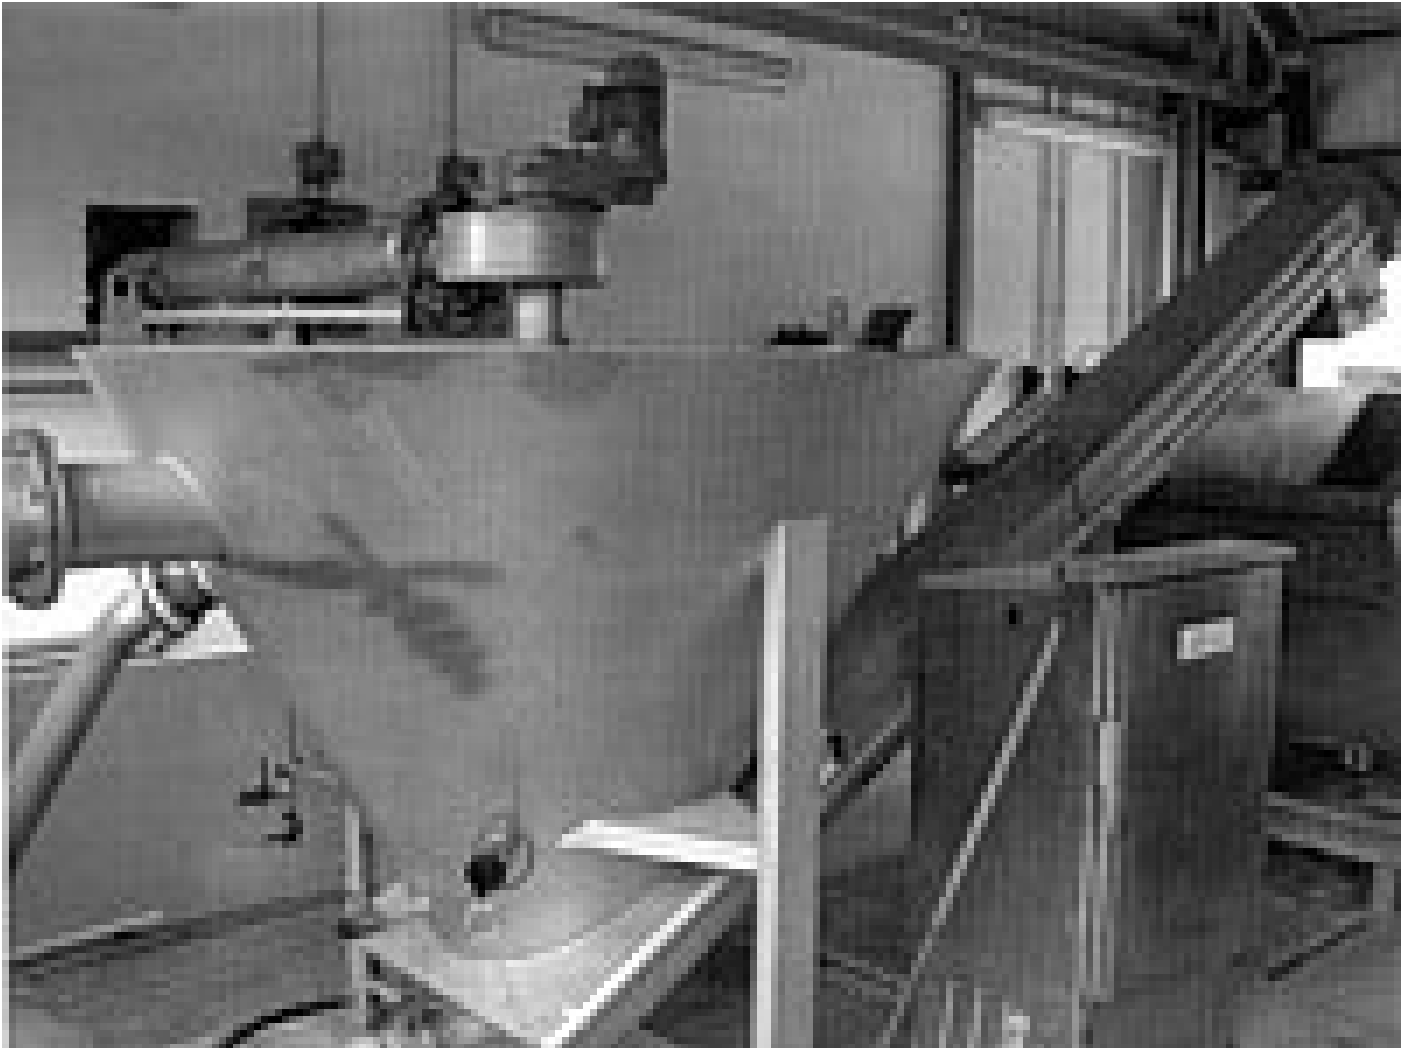
HUBER Sandwaschanlage, Kläranlage Selm-Bork

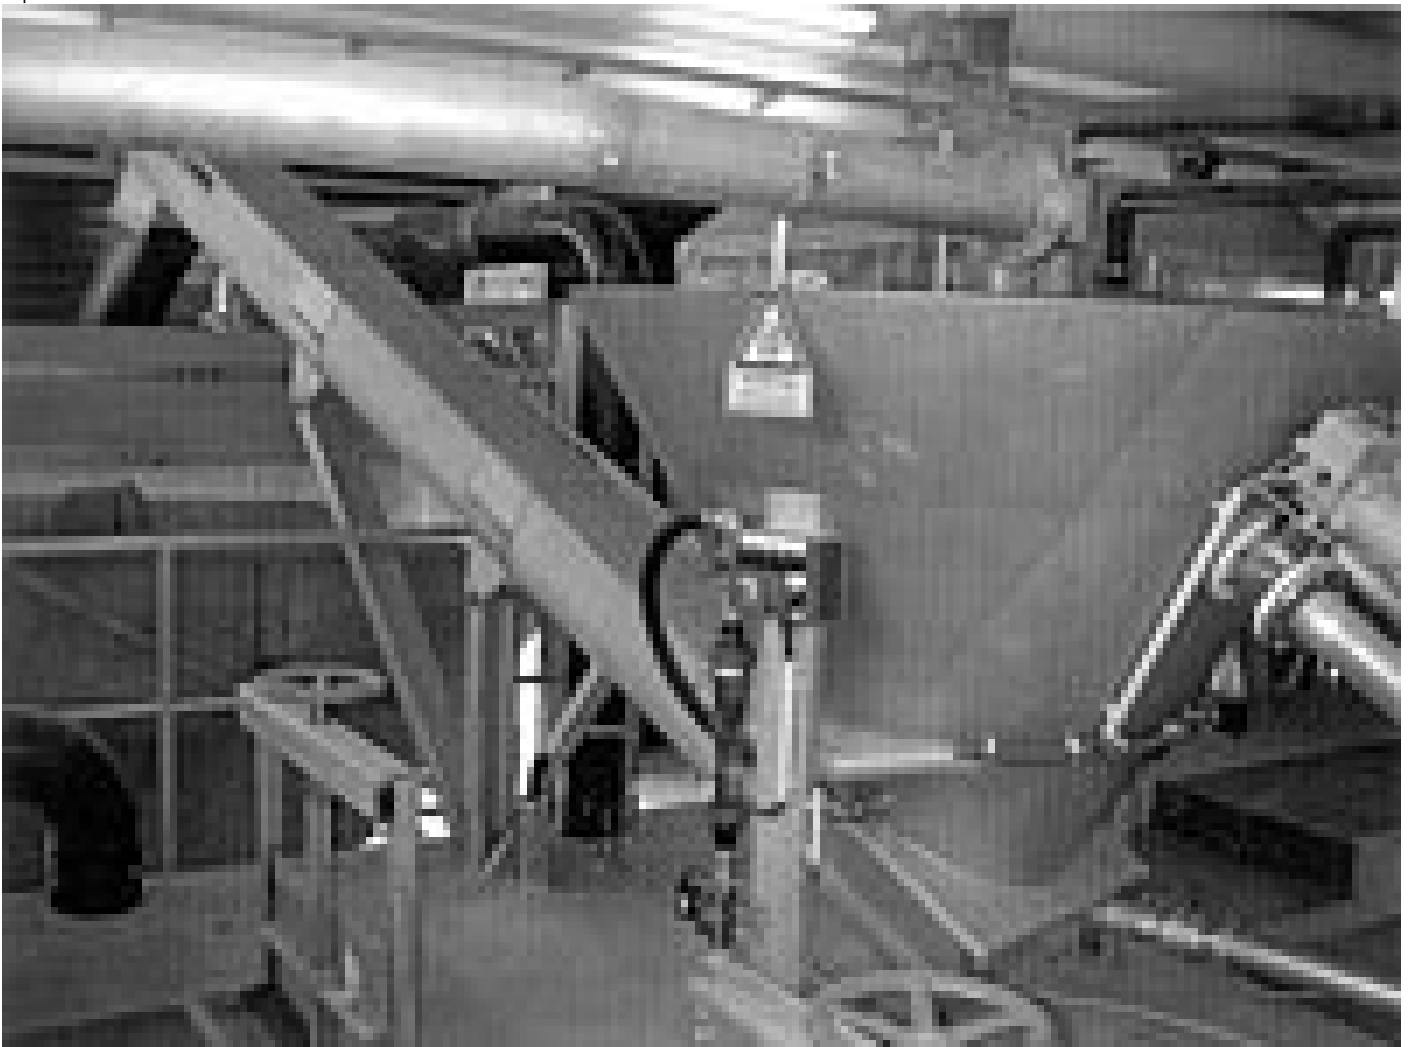
HUBER Sandwaschanlage, Kläranlage Herten-Westerholt

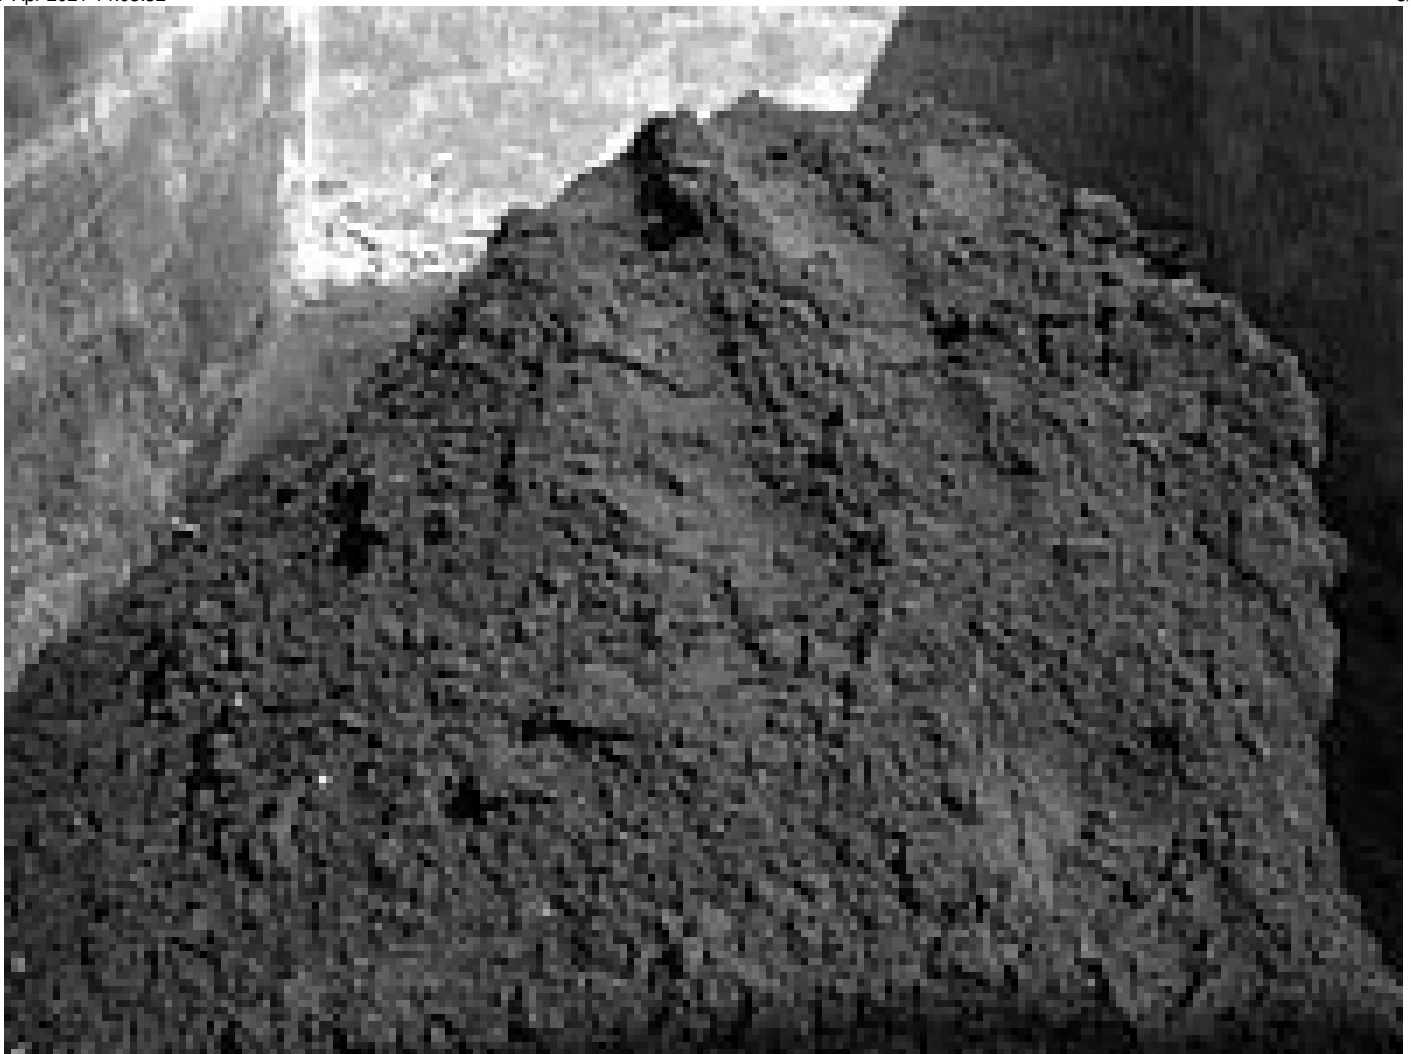
Kläranlage Selm-Bork, gewaschener Sand aus der HUBER Sandwaschanlage

- Es war am Austrag zu erkennen (Bild 3), dass der gewaschene Sand eine homogene Zusammensetzung mit einem sehr geringen Anteil an Störstoffen hat. Die Ergebnisse der COANDA-Sandwaschanlage auf der Kläranlage Herten-Westerholt führen zu der nachfolgenden Bewertung:

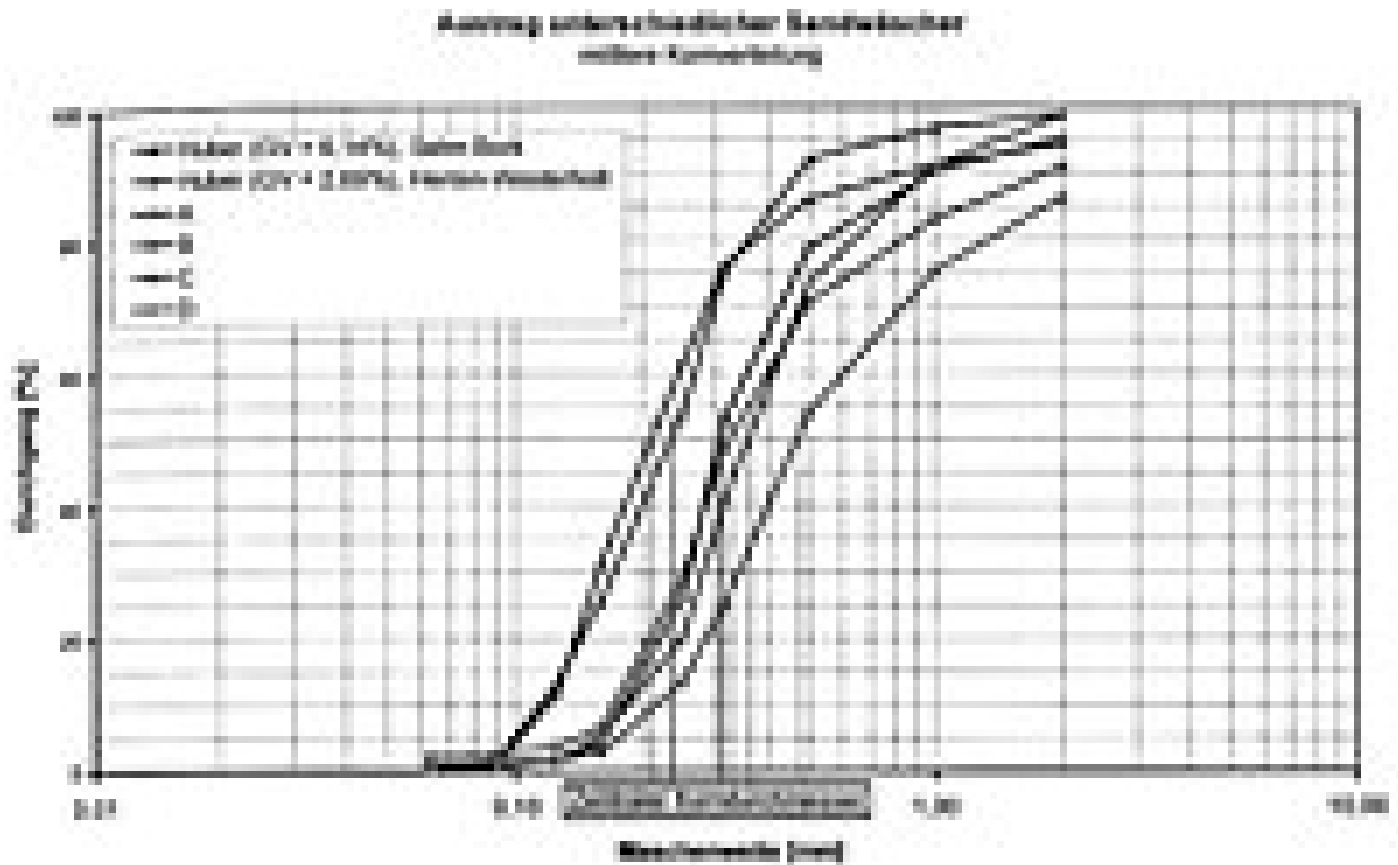
- Der Austrag des gewaschenen Sandfanggutes (Bild 4) beinhaltet, wie in Selm-Bork, nur einen unwesentlichen Teil an Störstoffen.
- Neben der möglichen Deponierung des Sandes wäre es interessant zu prüfen, ob mittlerweile die Möglichkeit besteht, den anfallenden Sand an z.B. die Bauindustrie abzugeben.

3.2. Zentrale Korndurchmesser Die Siebanalyse (Quadratloch) erfolgte nach DIN 22019-1 Spektrum, Spektrum > 2,0 mm bis < 0,063 mm. Im Bild 4 sind die im Verlauf der Untersuchungen ermittelten Sieblinien dargestellt. Erläuterung der Ergebnisse der Sieblinien:
